## Marquises: por que algumas caem?

Marcelo H. F. de Medeiros\*  
Universidade de São Paulo

Maurício Grochoski\*  
Universidade de São Paulo

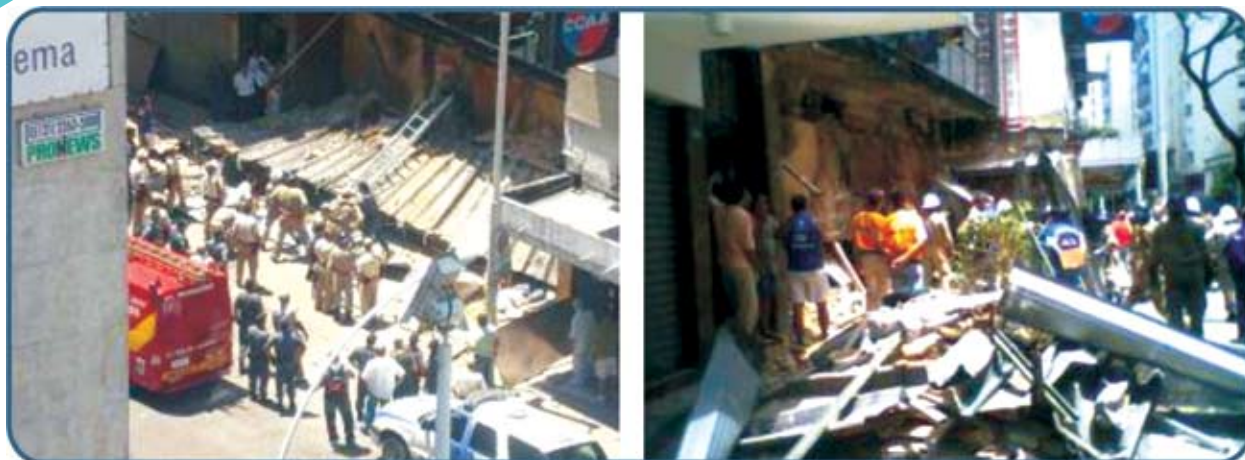
Figura 1 – Foto da queda da marquise do Hotel Canadá no Rio de Janeiro

O desabamento da marquise do Hotel Canadá no Rio de Janeiro (ver Figura 1), com duas vítimas fatais e quatorze feridos, ocorrido em fevereiro passado, exatamente um ano após a queda da marquise do Anfiteatro do Centro de Ciências Sociais Aplicadas (CESA) da Universidade Estadual de Londrina (UEL) (ver Figura 2), com duas vítimas fatais e 21 feridos (entre os quais 2 tiveram membros amputados), reviveu a preocupação com desastres relacionados a marquises que mais frequentemente do que desejado vêm ocorrendo no país.

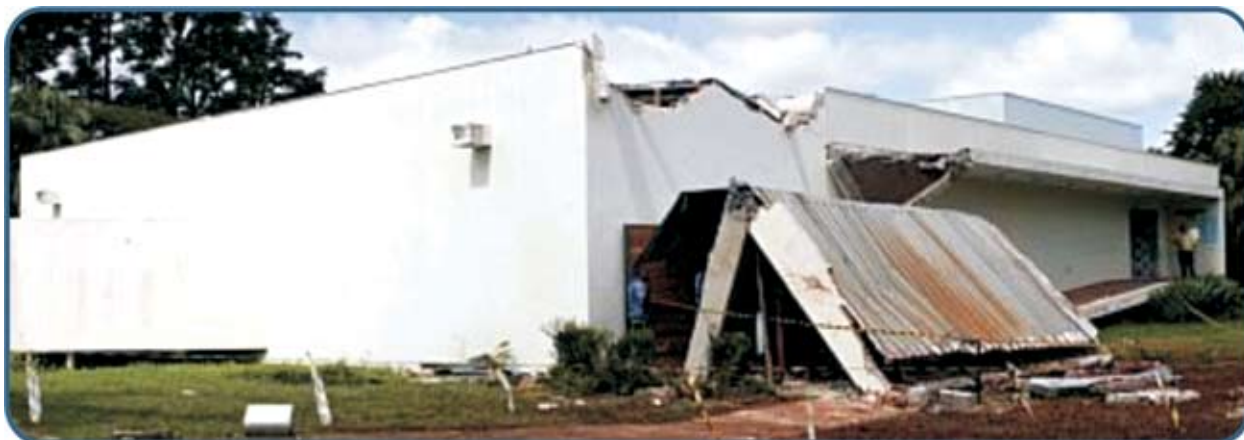
Figura 2 – Desabamento de marquise do Anfiteatro da Universidade Estadual de Londrina

O acúmulo de água sobre a marquise também pode vir a produzir sobrecarga na mesma. Isso ocorre quando os sistemas de escoamento de águas pluviais estão subdimensionados ou estão falhos (geralmente pelo fato de a impermeabilização estar vencida ou as tubulações de escoamento estarem obstruídas). Esta é uma das hipóteses levantadas para o Anfiteatro da Universidade Estadual de Londrina em 2006.

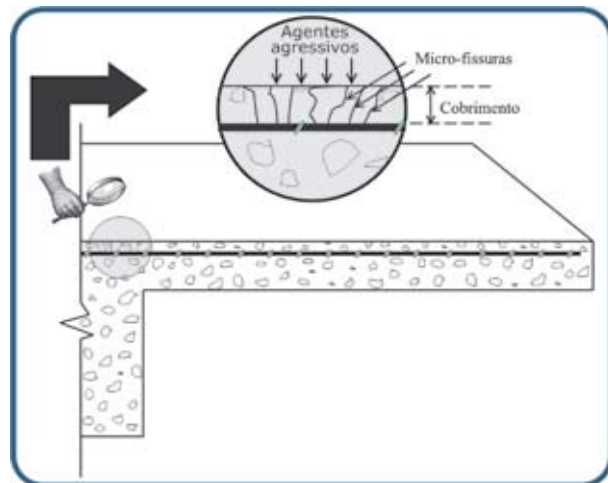
Um dos motivos que contribuem para o colapso abrupto de uma marquise é o fato de que existe uma tendência ao surgimento de microfissuras na parte superior do engaste, como ilustrado na Figura 5.

Figura 5 – Detalhe da localização de área crítica com tendência ao surgimento de fissuras e desencadeamento de corrosão do aço

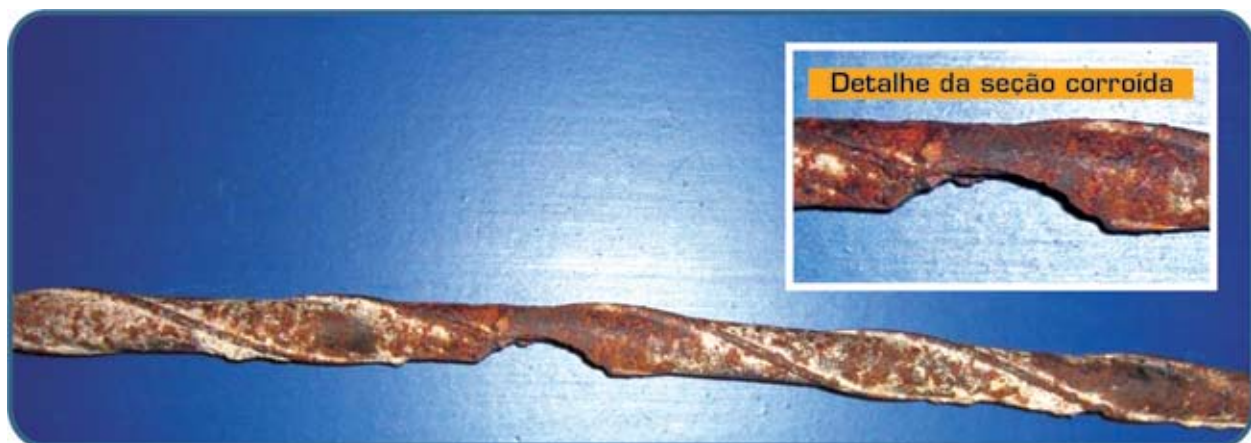
Figura 6 – Barra com corrosão localizada. No local da corrosão a estrutura apresentava uma fissura

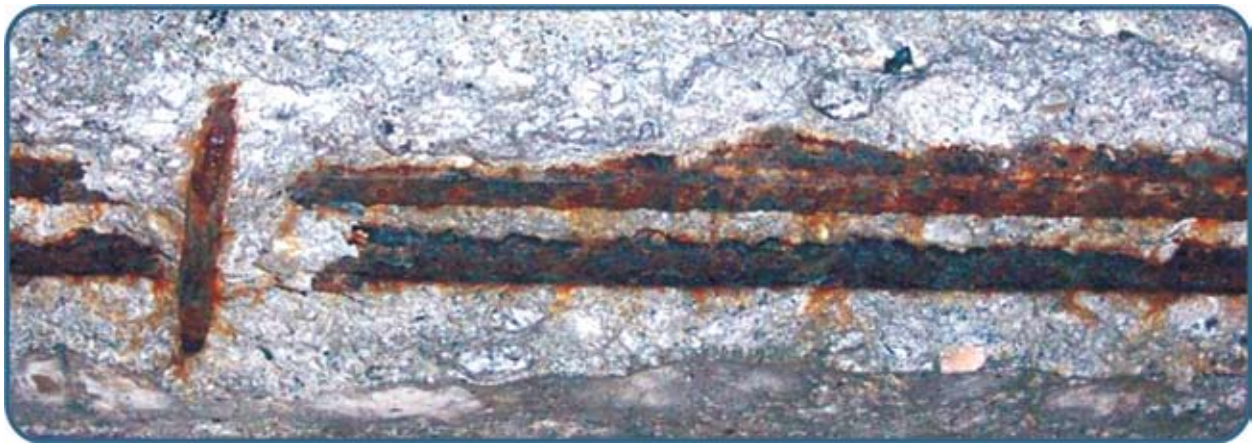
Figura 7 – Armadura com corrosão generalizada

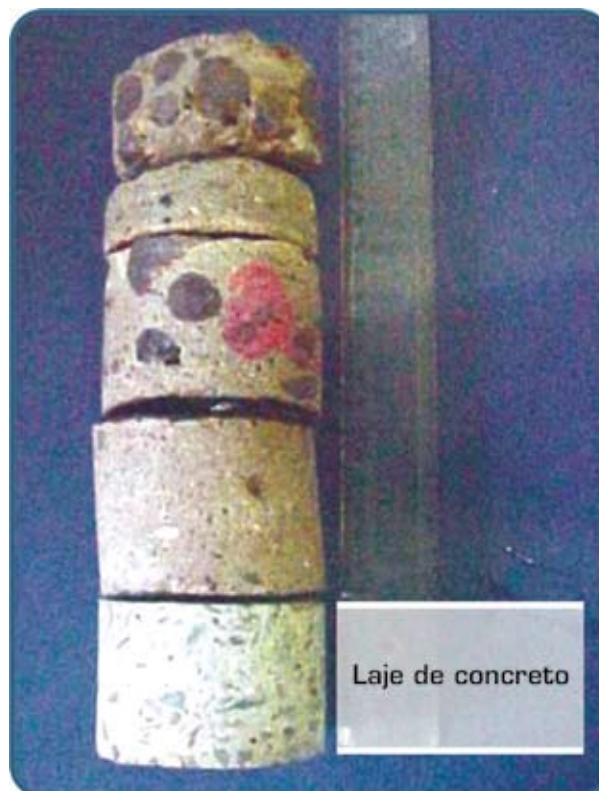
Um dos casos mais comuns é o da manutenção de forma inconseqüente do sistema de impermeabilização. Muitas empresas do ramo tendem a tomar o caminho mais fácil para a renovação dos sistemas de impermeabilização vencidos das marquises. Ao invés de remover todo o sistema antigo juntamente com sua argamassa de proteção para só então aplicar a nova impermeabilização, instala-se o sistema novo sobre o antigo como exemplificado na Figura 8.

Os anos passam e novas impermeabilizações são aplicadas da mesma forma até a ruína da marquise por sobrecarga não prevista em projeto. O caso mais crítico que estes autores observaram foi uma marquise com laje de 7cm de espessura com inúmeras camadas de impermeabilização superpostas totalizando 56cm.

Figura 8 – Exemplo de camadas de sistemas de impermeabilização sobrepostas sobre laje de marquise

Os serviços de renovação de impermeabilização das marquises precisam ser executados com a retirada de todo o material que faz parte do sistema de impermeabilização antigo. A não observância deste detalhe pode levar a marquise ao desmoronamento, trazendo consigo a possibilidade de vítimas fatais e de responsabilização criminal das partes cabíveis.

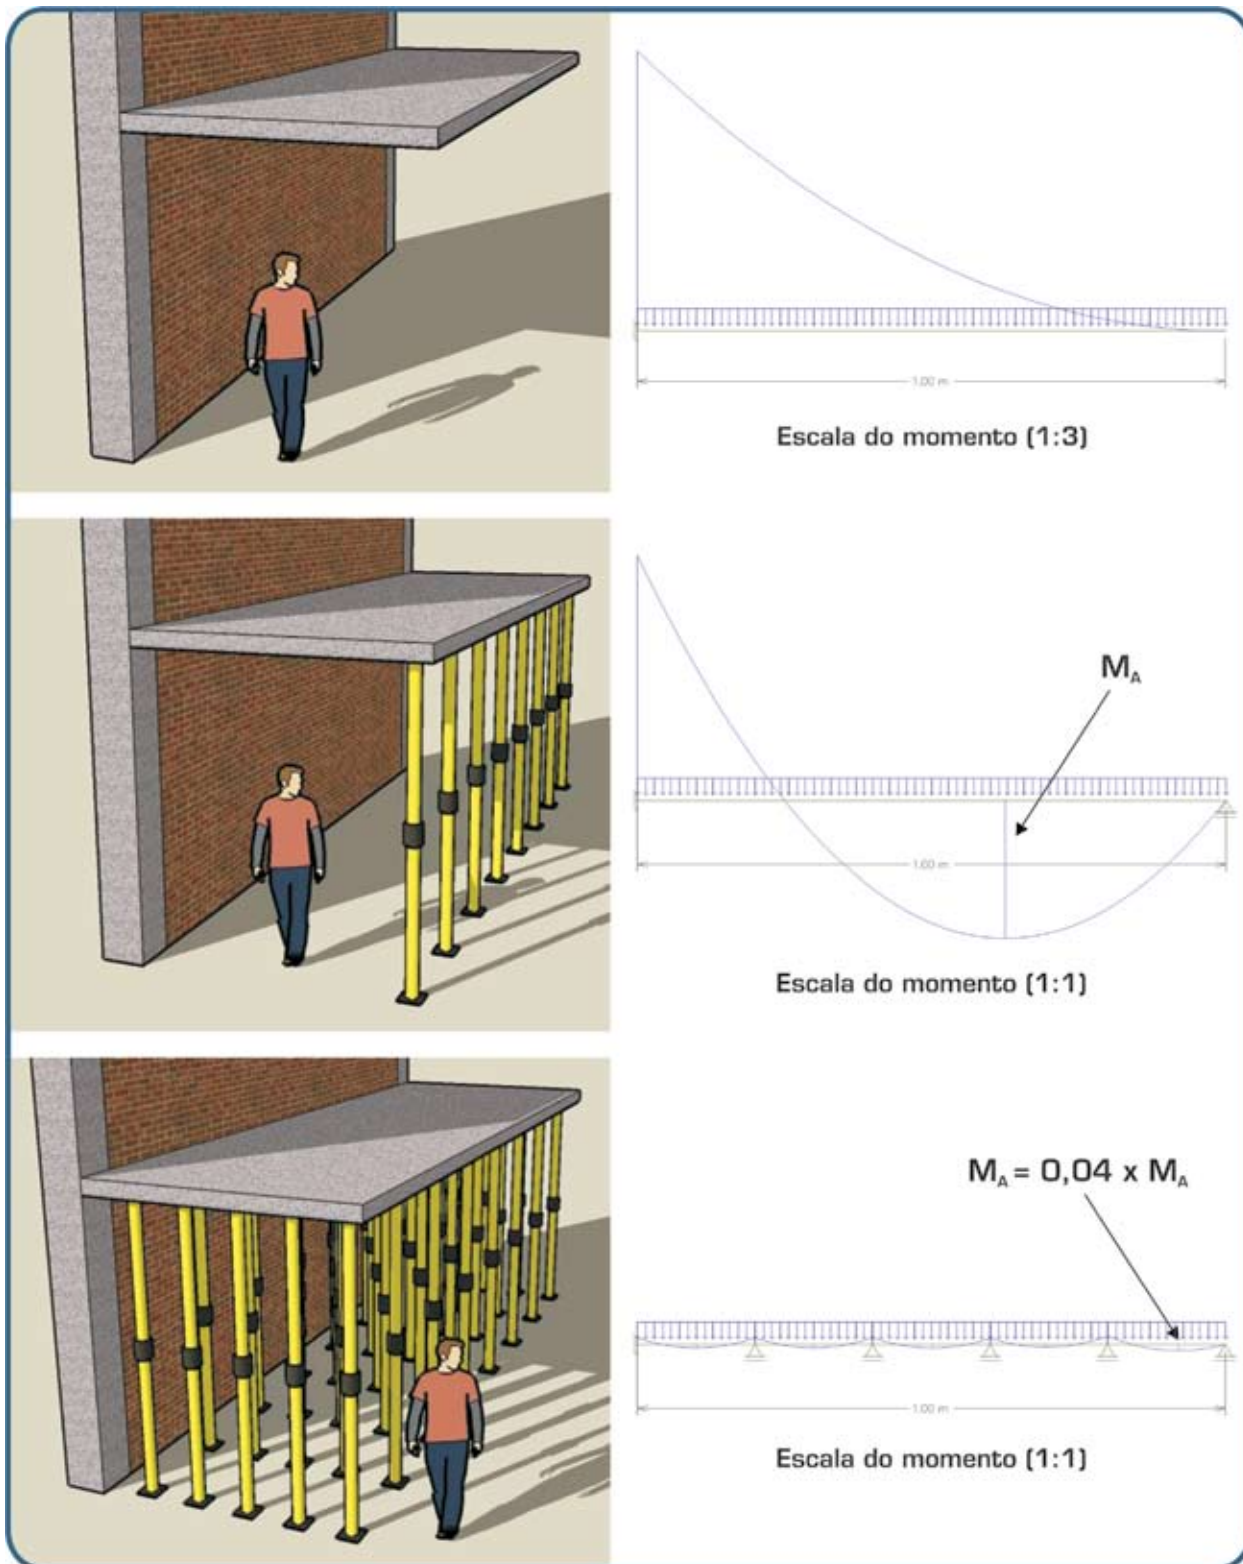
Essa mudança de comportamento pode levar a mudanças consideráveis nos diagramas de esforços solicitantes na marquise, como mostra a Figura 9.

**Figura 9** – Exemplos de escoramento. Na situação (a), a marquise sem escoramento. Na situação (b), escoramento único na extremidade. Na situação (c), a introdução de 5 apoios ao longo da extensão da marquise provoca redução drástica no momento com relação à situação anterior (situação b)

Desse modo, na ausência de cálculos e/ou verificações que provem o contrário, a forma mais correta de se realizar o escoramento de uma marquise é introduzir apoios ao longo de toda a sua extensão com escoras desde sua extremidade até o engaste.
