## Marquises: por que algumas caem?

Marcelo H. F. de Medeiros\*  
Universidade de São Paulo

Maurício Grochoski\*  
Universidade de São Paulo

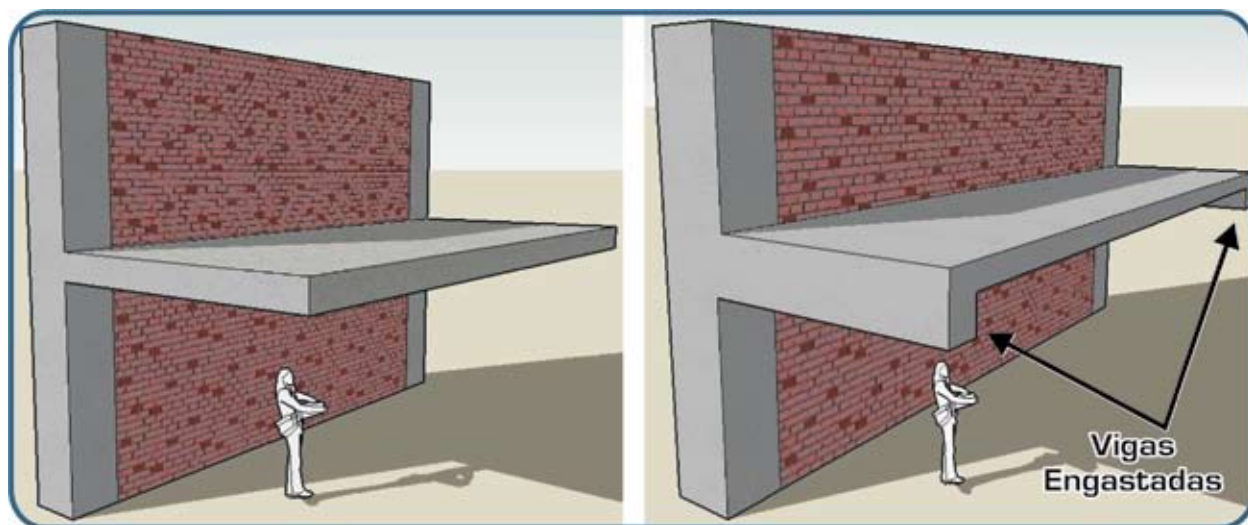
De forma geral, pelo ponto de vista da configuração estrutural, uma marquise pode ser uma laje diretamente engastada na edificação principal ou ser constituída por um sistema de laje apoiada em vigas engastadas, como ilustrado na Figura 3.

Figura 3 – Dois tipos de sistemas estruturais de marquises. (a) laje diretamente engastada; (b) laje apoiada sobre vigas engastadas.

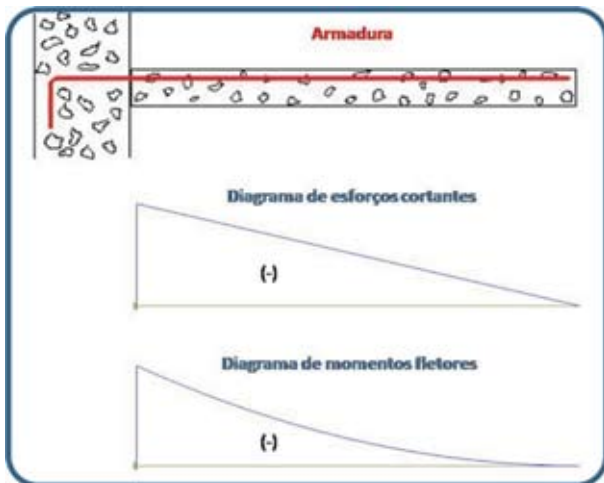
Uma marquise é uma estrutura em balanço e, por isso, sujeita a momentos negativos. Estes esforços atuantes estão ilustrados na Figura 4.

Figura 4 – Ilustração dos esforços atuantes em uma estrutura em balanço [22].
